*Bollettino della Soprintendenza
per i beni e le attività culturali*

IL CASTELLO DI LA MOTHE IN COMUNE DI ARVIER

Gaetano De Gattis, Fulvio Bovet*, Mauro Cortelazzo**

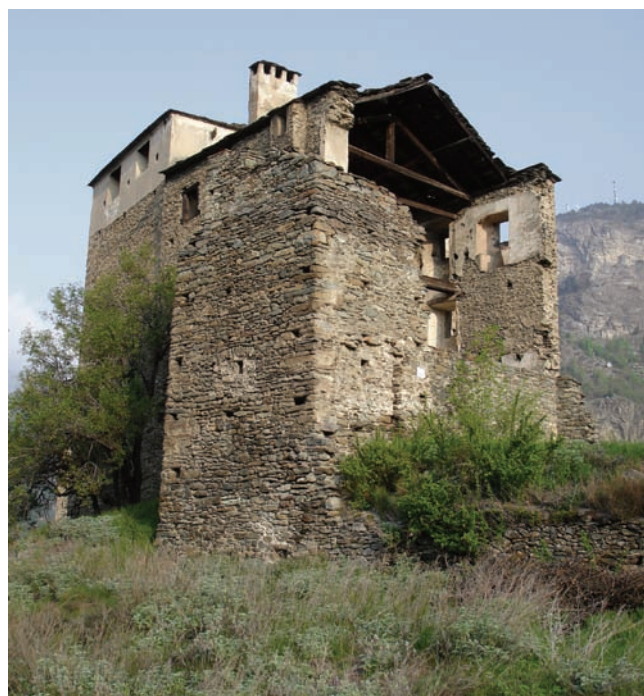
3. In primo piano la torre scalare addossata alle strutture del castello prima dell'avvio dei lavori. (M. Cortelazzo)

Attualmente l'area di pertinenza del castello, sulla sommità dell'emergenza rocciosa, si presenta delimitata da una cinta muraria ancora in buona parte conservata, con all'interno una torre localizzata nel settore occidentale, un corpo di fabbrica addossato sul lato est e una torre scalare a sud (fig. 3).

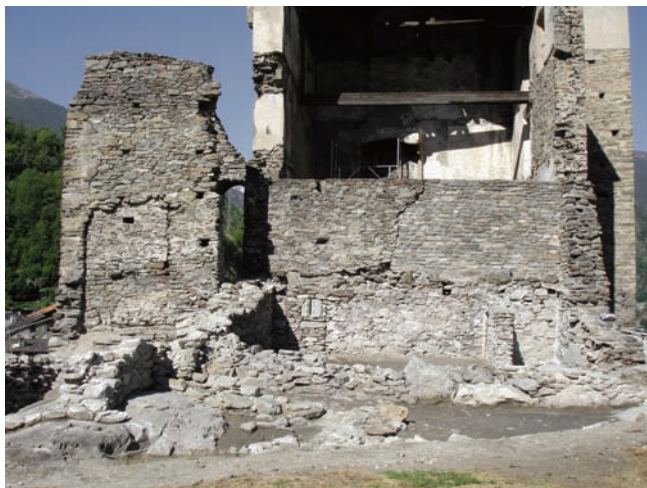
4. *Veduta generale da est in corso di scavo. (S.E. Zanelli)*

Oltre agli elevati già visibili, l'indagine archeologica ha interessato tutti i depositi interni ai fabbricati (torre principale, corpo addossato ad est e torre scalare) e un'ampia area ad est all'interno dell'attuale cinta muraria (fig. 4). Una prima interpretazione degli esiti della campagna di ricerche, ancora in corso di elaborazione, integrata dai risultati delle indagini dendrocronologiche affidate al *Laboratoire Romand de Dendrochronologie* (Moudon - Vaud CH)⁴ (fig. 5), ha permesso di proporre la sequenza

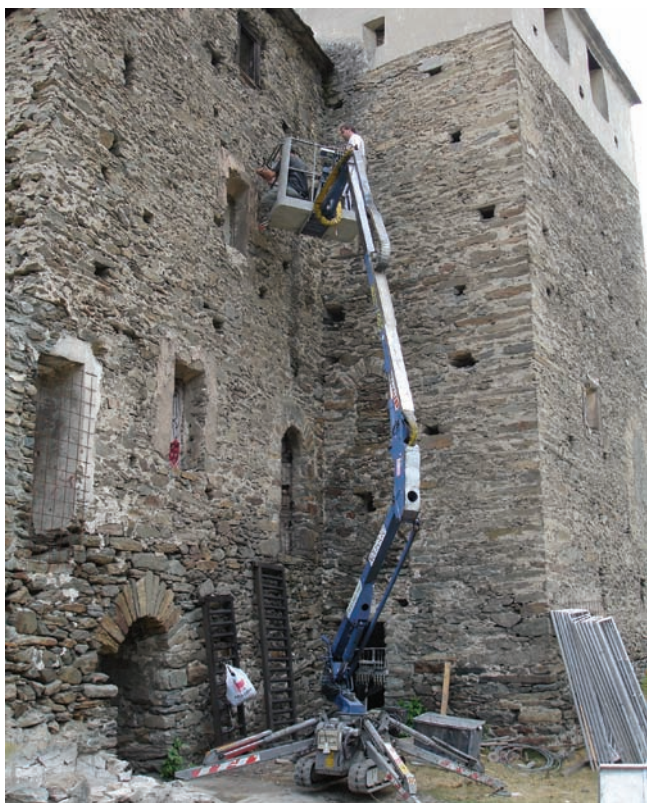
5. *Fase di prelevamento dei campioni per le analisi dendrocronologiche. (M. Cortelazzo)*

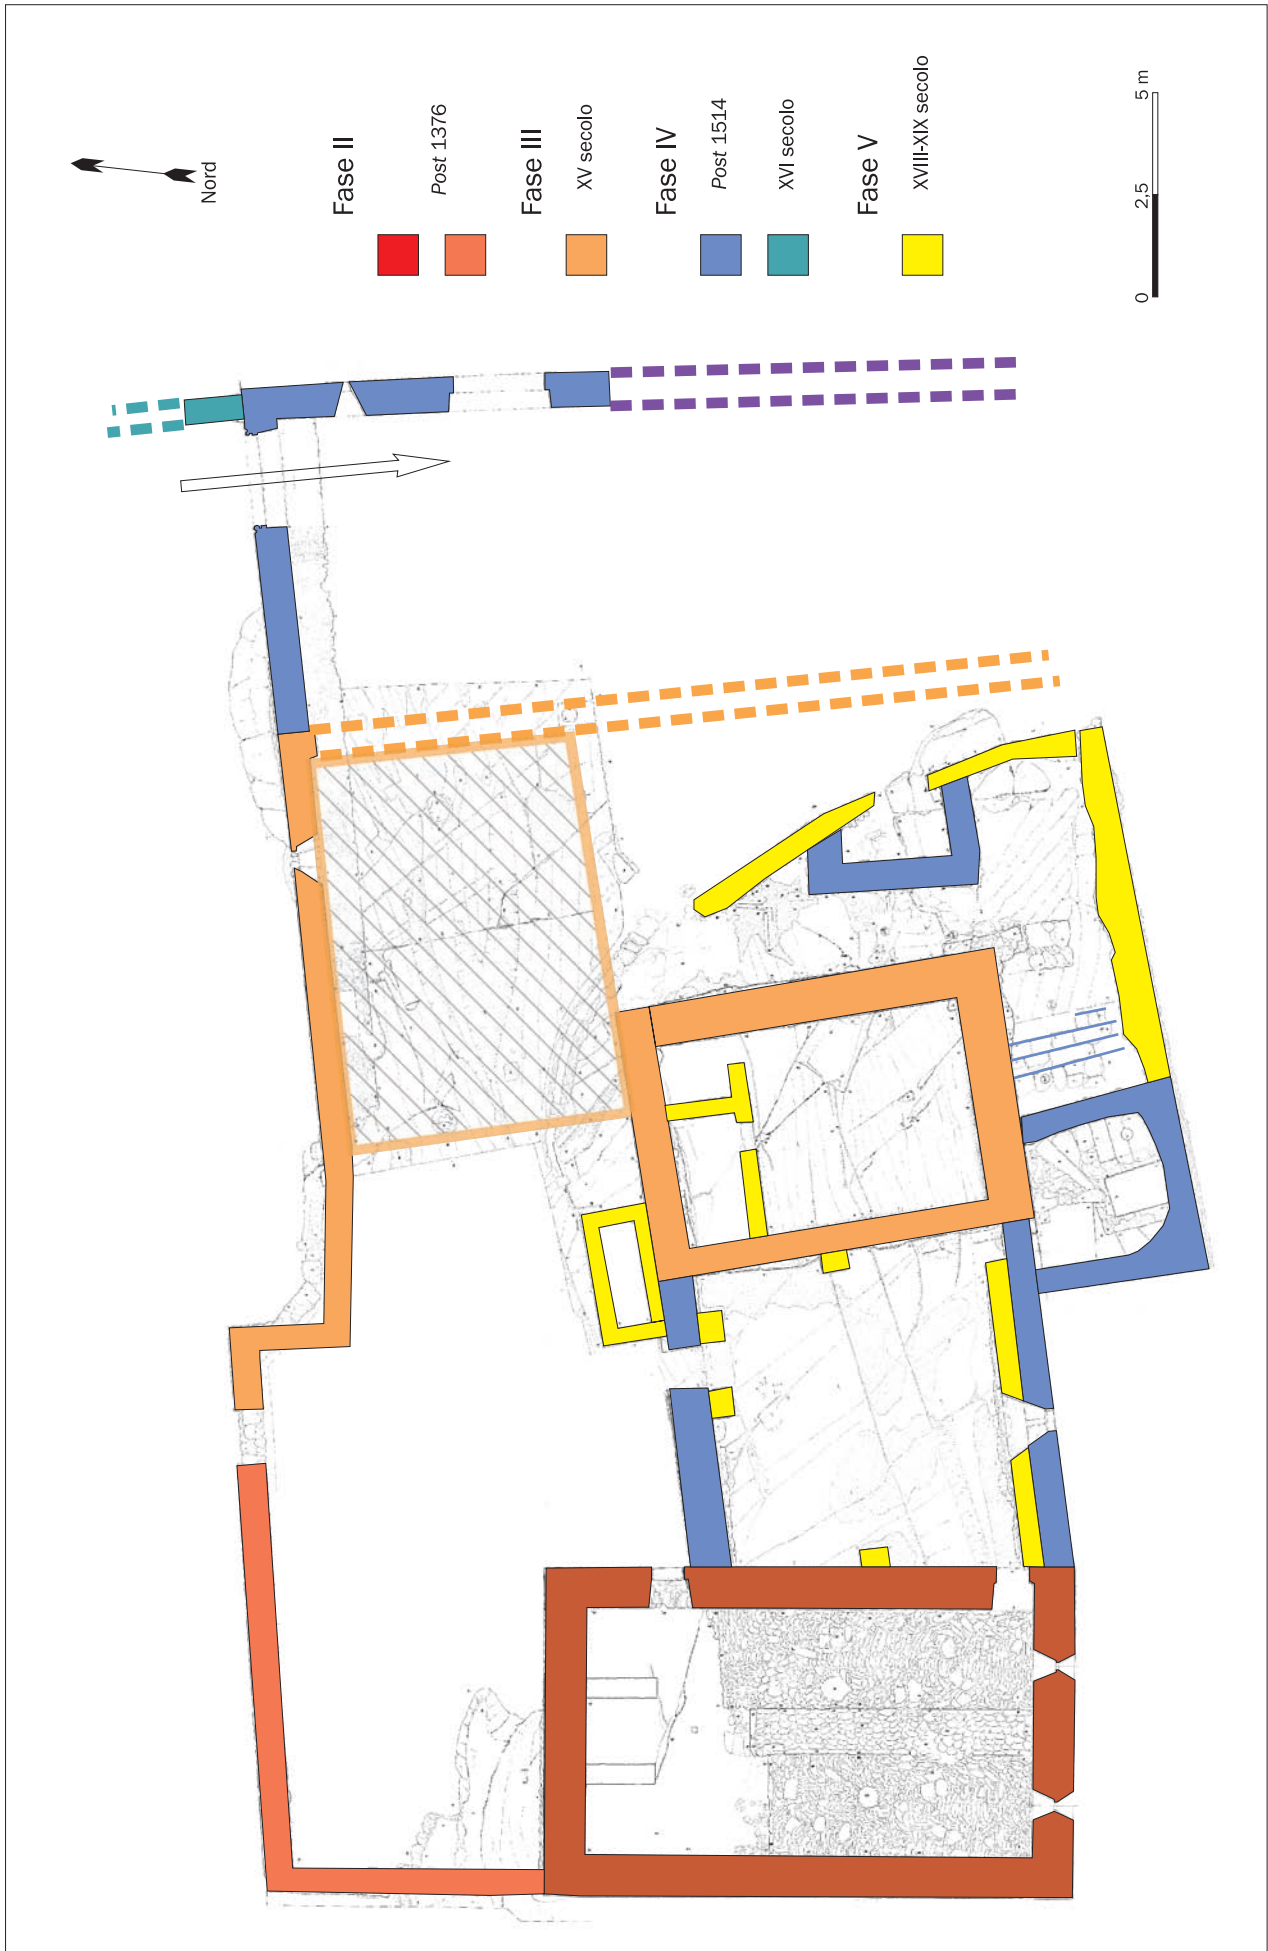
6. Pianta delle strutture con indicate le fasi costruttive.
 (Disegni G. Abrardi, elaborazione M. Cortelazzo)

Il nuovo edificio (di 13x8 m), il primo in ordine cronologico rispetto alle strutture attualmente visibili, rappresenta il nucleo originario di tutto il complesso del castello (fig. 6). Costruito con le strutture di fondazione a diretto contatto con il substrato roccioso raggiunge in altezza i 14 m. Il fabbricato ancora oggi si presenta in ottimo stato di conservazione sia internamente che esternamente e gli interventi successivi non ne hanno modificato di molto il suo assetto originario. L'edificio costituiva il nucleo abitativo principale e le sue caratteristiche, architettonico-strutturali, ne facevano una costruzione di tipo residenziale più che difensivo, non a caso su tutta la superficie muraria non è stata individuata la traccia di una sola feritoia. Tale fabbricato si sviluppa per quattro piani fuori terra e presenta all'interno le tracce degli appoggi delle orditure portanti, oggi completamente scomparse, dei primitivi orizzontamenti. Coeve alla prima fase costruttiva sono le monofore presenti in tre dei quattro piani e le due aperture. La loro posizione rispetto all'estensione della parete e la loro ubicazione rispetto ai piani, segue evidentemente una logica che per il momento non è stata ancora interpretata. Al piano inferiore sono presenti un'apertura che prospetta verso est e tre monofore, una sullo stesso lato dell'apertura e due a sud. Al primo piano non si segnalano aperture ma quattro monofore, due a sud, di cui

Alcune pozioni del muro di cinta attestano parte delle importanti trasformazioni avvenute nel corso del XV secolo (fig. 6). La cinta riprofila, almeno per il lato nord e parzialmente per quello sud, lo sperone roccioso sul quale è stata edificata la torre. La cinta sembrerebbe delimitare lo spazio identificabile come *donjon*, all'interno del quale dovevano esistere oltre al torrione principale altri annessi funzionali alle necessità abitative del signore.

L'angolo a nord-est che faceva parte del muro perimetrale, doveva essere occupato da un edificio di cui si è conservata solo una parete, quella che ne identifica il limite nord (fig. 6, area tratteggiata). In questo tratto esiste una finestra con sedile, tipologicamente ascrivibile al XV secolo, di cui manca tutta la parte superiore. Di questo

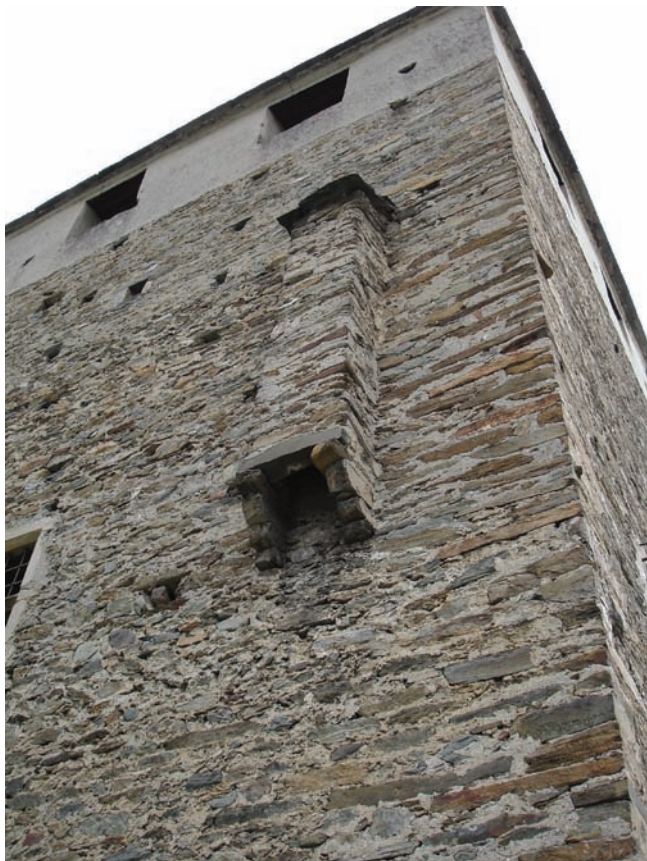
7. Latrina aggettante del torrione.
(M. Cortelazzo)

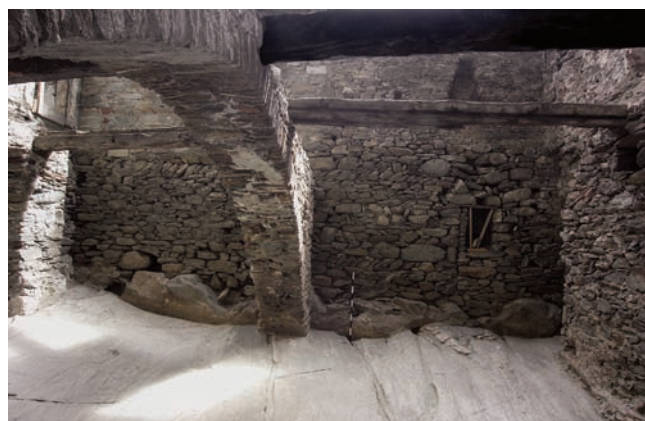
8. Alla base della struttura sullo sfondo le fondamenta del precedente edificio. (S.E. Zanelli)

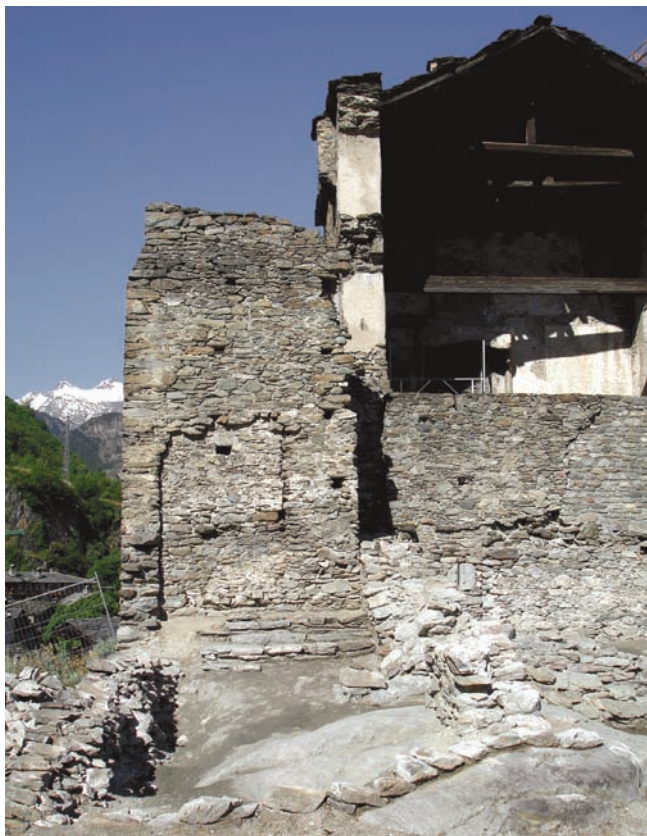
9. *Veduta da est del vano scalare con la scala di accesso antistante. (S.E. Zanelli)*

za all'esterno verso est del vano scalare, di alcuni gradini in pietra (fig. 9) ci permette di comprendere dove fosse collocato l'accesso e di stabilire come si presentava il sistema di percorribilità degli spazi interni rapportati anche al grande ingresso alla cinta da nord. Con le nuove edificazioni l'intera struttura fortificata viene modificata totalmente cambiando la disposizione e l'articolazione degli spazi. Il sito viene trasformato in maniera radicale, anche se di quest'importante mutamento oggi possiamo solo coglierne alcune tracce e scarsi indizi.

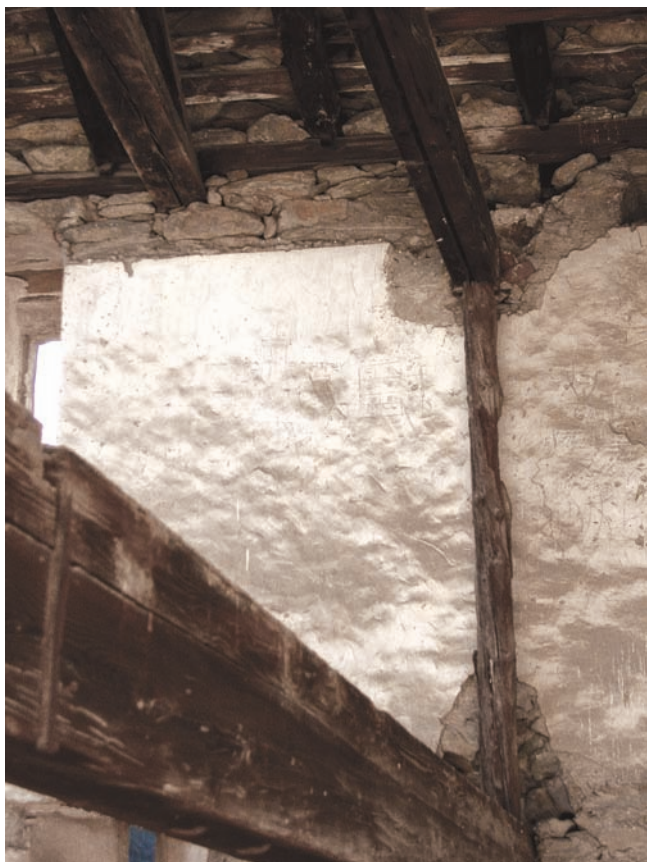
10. *Particolare di una tramezzatura lignea, di cui rimangono travi e montanti, al piano del camino. (S.E. Zanelli)*

Lo sviluppo verticale della nuova costruzione venne articolato su tre piani, ulteriormente suddivisi al loro interno da pareti lignee, create con tavole disposte verticalmente e incastrate nelle scanalature di travi dormienti (fig. 10), le cui tracce sono ancora oggi visibili sulle pareti intonacate. La presenza al primo piano di un camino di elevata qualità decorativa (fig. 11), i cui resti attualmente sono appesi nel vuoto per la mancanza dei relativi solai, ci testimonia l'attribuzione di questi spazi al piano nobile. L'importanza conferita a questi ambienti è

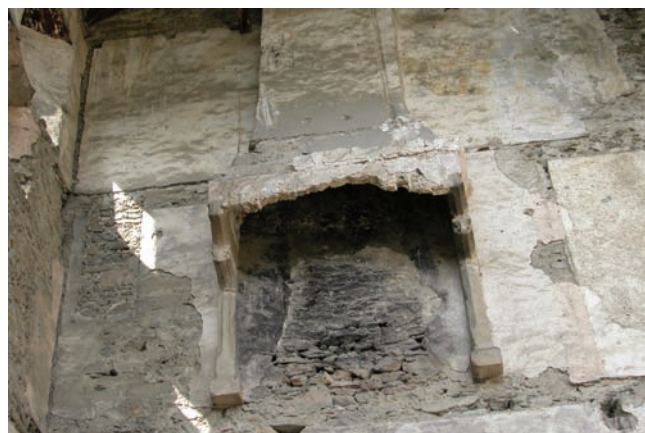
11. *Il camino attualmente sospeso nel vuoto. (S.E. Zanelli)*

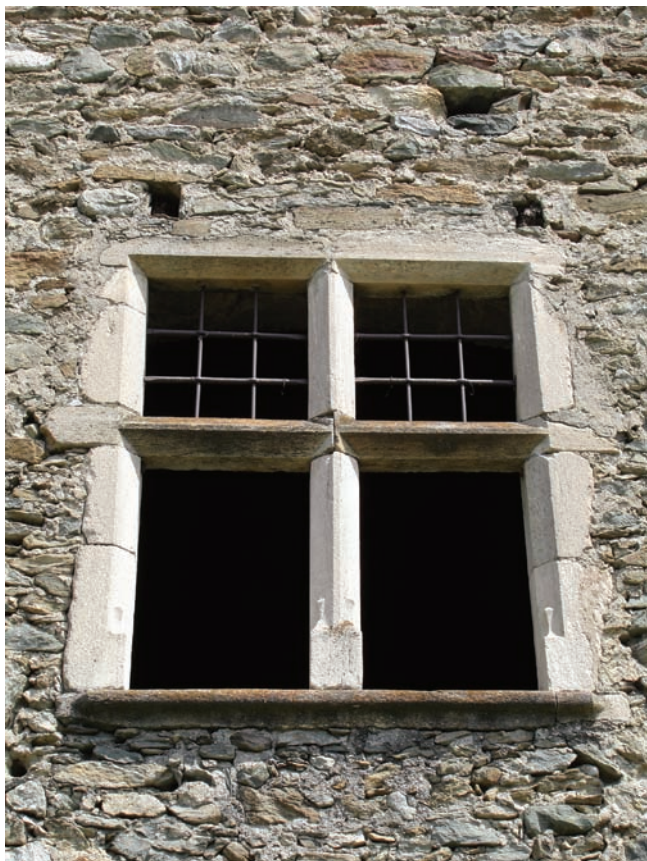
12. La finestra crociata sulla fronte ovest del torrione. (S.E. Zanelli)

dimostrata dal fatto che le loro quote pavimentali condizionano le altimetrie dei piani interni al torrione che, per questo motivo, vengono disassate, rispetto alle precedenti, di circa un metro. Per collegare i due edifici è realizzata una nuova apertura che, sul lato della sala con il camino, è impreziosita da una cornice decorativa, oggi appena percepibile e purtroppo deturpata da atti di vandalismo. All'interno del torrione, oltre alla creazione di una raffinata travatura lignea, è inserita sulla parete ovest, praticando un ampio varco in rottura (fig. 12), una grande finestra

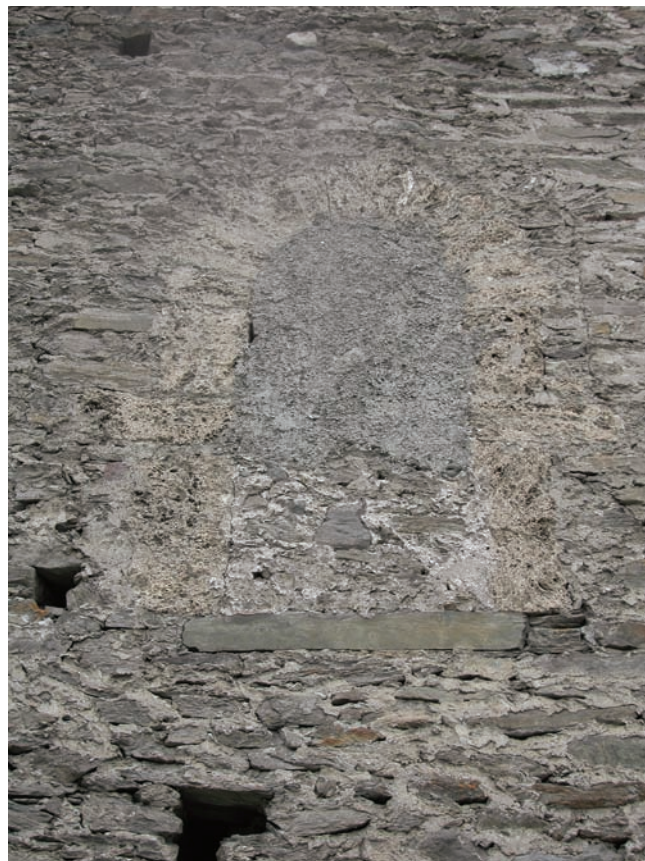
13. Porta inserita in rottura poi tamponata; in alto a destra si scorge la traccia di una precedente finestra. (S.E. Zanelli)

crociata. Inoltre sul lato nord viene aperta, sempre in rottura, una porta (fig. 13) che probabilmente si affacciava su una balconata lignea. Tutto questo insieme di aggiunte, inserimenti e trasformazioni può essere ricondotto sulla base delle analisi dendrocronologiche ad un momento relativamente preciso. I prelievi sono stati eseguiti sulla serie di travi collocate in opera per il soffitto ligneo del nuovo ambiente finestrato all'interno del torrione. Le analisi, effettuate su diverse travi, hanno restituito date di abbattimento al 1514, conseguentemente la loro messa in opera può essere se non contemporanea, di certo poco posteriore. Inoltre si deve segnalare che questa travatura, che costituiva il soffitto della sala più importante del torrione, proprio perché doveva seguire uno schema progettuale ben preciso ed essere a vista, è uniforme sia come tipo di legname impiegato sia come datazione; le travi che invece reggevano la pavimentazione, da quest'ultima occultate, sono il risultato di recuperi e di nuovi inserimenti.

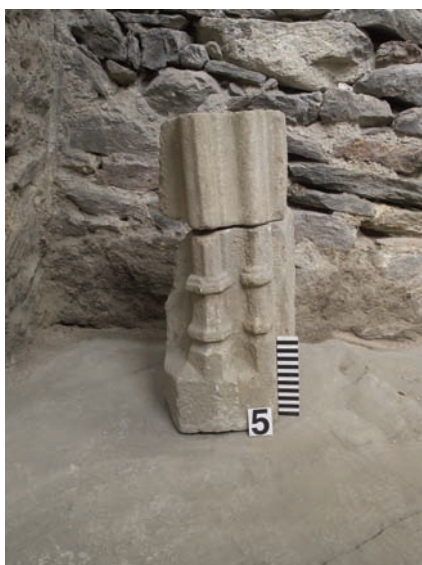
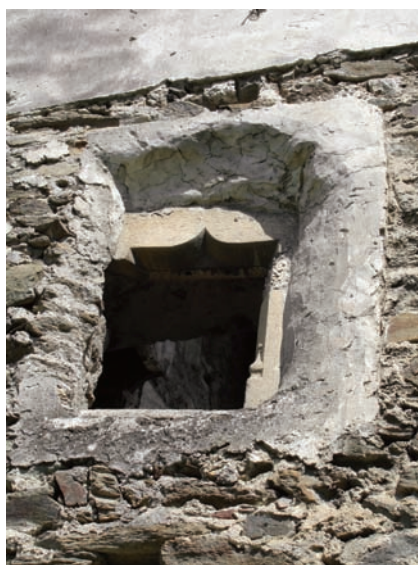
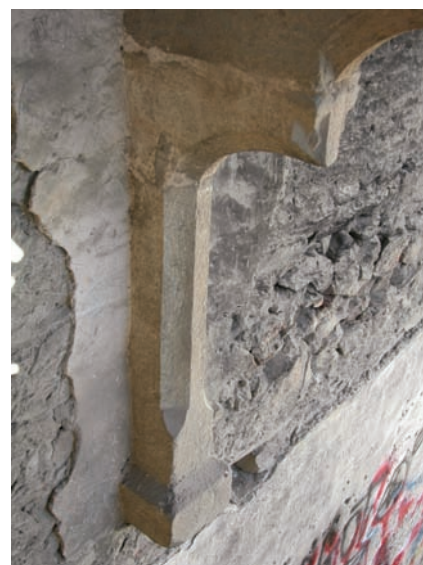
14. Base decorata del piedritto di un portale (l'accesso alla scala?). (S.E. Zanelli)

15. Finestra sulla fronte sud, con architrave a chiglia rovesciata. (S.E. Zanelli)

16. Colonnina e mensola del camino. (S.E. Zanelli)

Le porzioni lapidee che compongono la finestra crociata, le mensole con le relative colonnine che sorreggono la cappa del camino, si accompagnano ad una serie di altri elementi decorativi ancora presenti in differenti punti del complesso ma anche ritrovati nelle indagini archeologiche (figg. 14-16). La loro quantità e soprattutto la loro omogeneità litologica, ci conferma il loro stretto legame ad un preciso programma decorativo. Sulla base dei frammenti recuperati è possibile dedurre l'esistenza sia di finestre, probabilmente a profilo superiore carenato con terminazione del piedritto a goccia, sia di portali con basi dei piedritti riccamente elaborate. A questa serie di elementi è possibile aggiungere nella zona nord-orientale, la realizza-

Sempre a testimoniare la considerevole entità delle opere edificate nel primo ventennio del Cinquecento, si deve contemplare l'inserimento in appoggio, quindi costruttivamente di poco posteriore ma funzionalmente contemporaneo, di un robusto corpo di fabbrica specificamente destinato a vano scalare. Questa struttura che raggiungeva il terzo piano, si sviluppava, nella parte inferiore, in forma parallelepipedica per poi rastremarsi nella parte superiore. Al suo interno, una scala elicoidale con gradini in pietra (fig. 18), immorsati verso l'esterno nel muro perimetrale e poggianti all'interno su una colonna centrale in muratura, consentiva di mettere in comunicazione i diversi piani dell'edificio e le aperture di collegamento sono in parte ancora oggi leggibili. La presenza di questa scala ci autorizza ad affermare che con molta probabilità non dovevano esistere altri passaggi interni tra i diversi piani, compresi quelli presenti nel torrione. In questo modo il piano con il camino e la grande sala finestrata del torrione, venivano a costituire un unico ed ampio piano nobile, con suddivisioni interne diversamente articolate. La scala doveva avere il suo ingresso sul lato verso est, in seguito completamente demolito e sostituito da una muratura che ne ha occluso l'apertura. È possibile ipotizzare che alcuni degli elementi architettonici recuperati, ad esempio uno stipite con la base decorata (fig. 14), possano provenire proprio da questo ingresso. La presen-

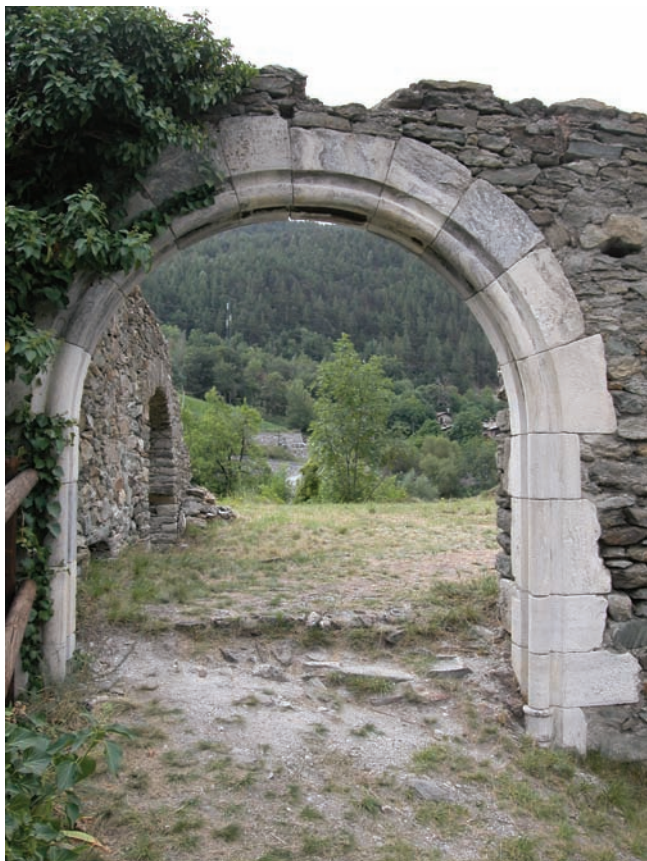
17. Portale d'ingresso al castello appartenente alla fase dei primi decenni del XVI secolo. (S.E. Zanelli)

zione di un nuovo portale d'ingresso, impreziosito da un apparato decorativo di analoga fattura ma con l'impiego di litologie differenti, ancora perfettamente conservato (fig. 17). Il portale appartiene ad un ampliamento della cinta muraria verso est che aumenta l'area residenziale di diretta pertinenza del castello.

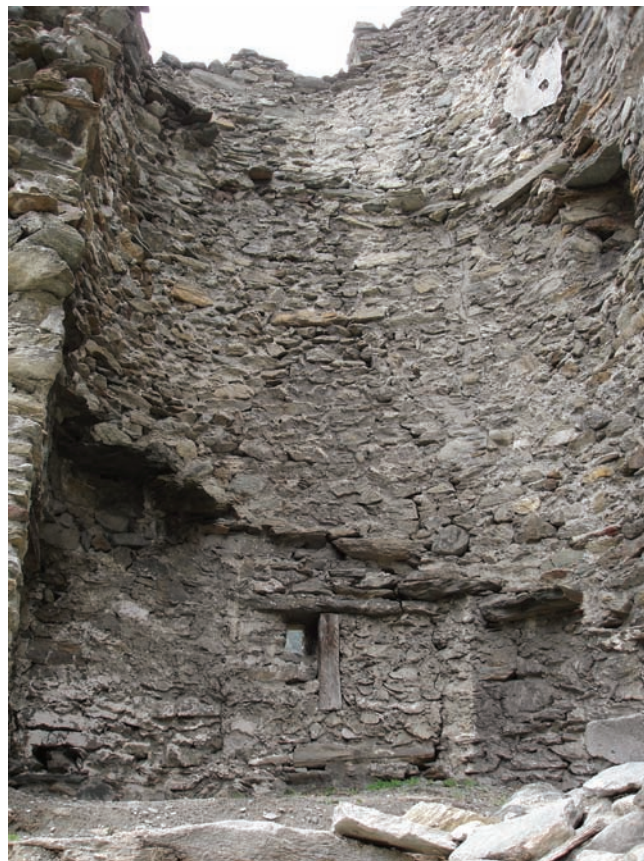
18. Tracce della scala elicoidale. (S.E. Zanelli)

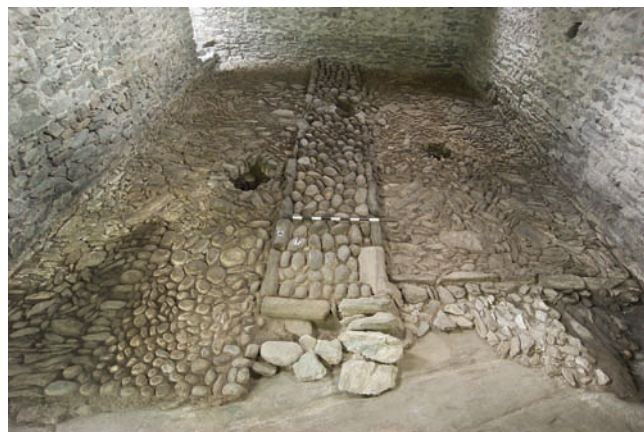
20. Tracce della scala elicoidale. (S.E. Zanelli)

Nelle nuove risistemazioni del XIX secolo alcuni muri vengono costruiti per delimitazioni funzionali interne e altri per la creazione di recinti esterni o di semplici terrazzamenti. In alcune zone, sia in interno sia in esterno, ad esempio all'interno del torrione (fig. 20) e nello spazio un tempo occupato dal corpo di fabbrica più orientale, vengono realizzate pavimentazioni, costituite da un selciato in ciottoli e pietrame da spacco disposto per coltello, funzionali alla nuova destinazione d'uso. In particolare all'interno del torrione il piano terra viene trasformato in ricovero per animali. All'interno del corpo di fabbrica intermedio viene posto in essere un grande arco sul quale vengono appoggiate le travi per il nuovo impianto ligneo. Le attività riconducibili al periodo ottocentesco, hanno purtroppo cancellato e irrimediabilmente distrutto alcune importanti tracce delle fasi precedenti, necessarie a comprendere le dinamiche funzionali di alcune parti del complesso monumentale. La creazione di vasche per l'abbeveraggio e di canalette di scarico rafforzano l'impronta di ruralizzazione che l'intero complesso viene ad assumere. Molte di queste attività ebbero però a concentrarsi prevalentemente a piano terreno risparmiando le porzioni degli edifici ai piani superiori.

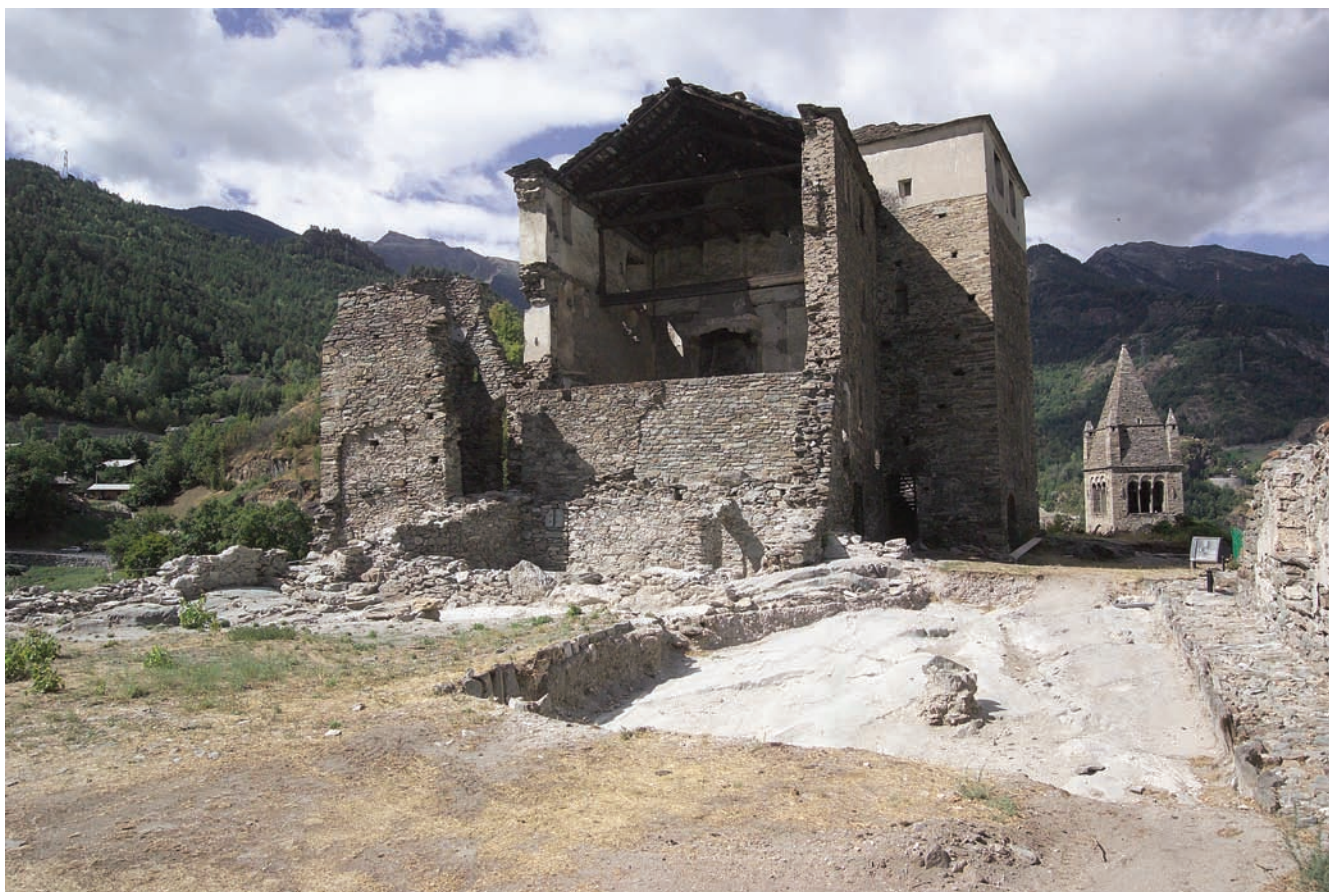
21. Veduta generale dell'area a lavori d'indagine archeologica completati. (S.E. Zanelli)
